CESSION À TITRE GRATUIT DES  
AMÉNAGEMENTS ET DES  
ÉQUIPEMENTS (CONTAINERS,  
MODULAIRES, HANGARS) À  
L'ASSOCIATION BASE NAUTIQUE  
DES MASCAREIGNES (B.N.M)

## **ACTE DE COMMISSAIRE DE JUSTICE**

## **PROCES VERBAL DE CONSTAT**

**LE MARDI TRENTE JUIN  
DEUX MILLE VINGT SIX  
de 09 heures 00 à 09 heures 45.**

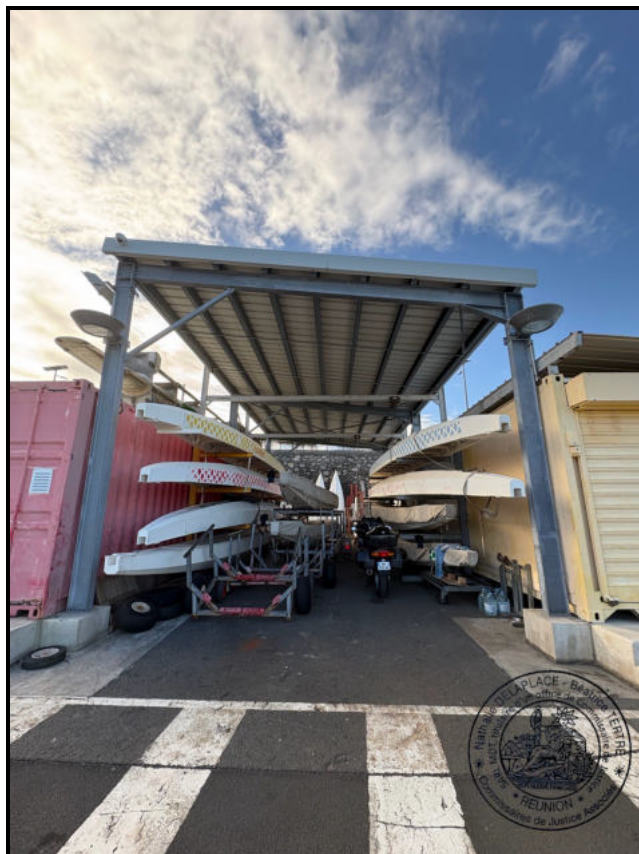
9.

Je relève toutefois que certaines poutres métalliques peintes en blanc présentent des traces de corrosion superficielle (rouille).

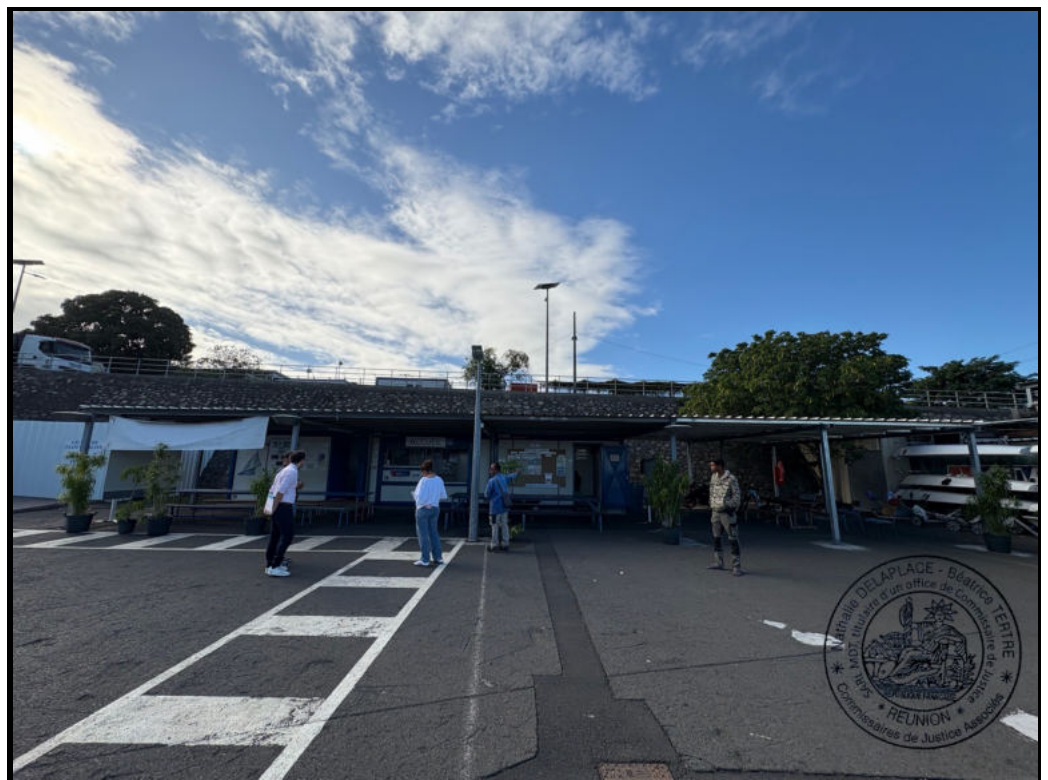
11.

L'auvent est constitué d'une structure métallique galvanisée reposant sur des poteaux métalliques. Je relève que certaines poutres métalliques peintes en blanc présentent des traces superficielles de corrosion, tandis que la structure galvanisée apparaît en bon état général.

À l'extérieur, je constate que l'enrobé présente par endroits des fissures et des reprises localisées.

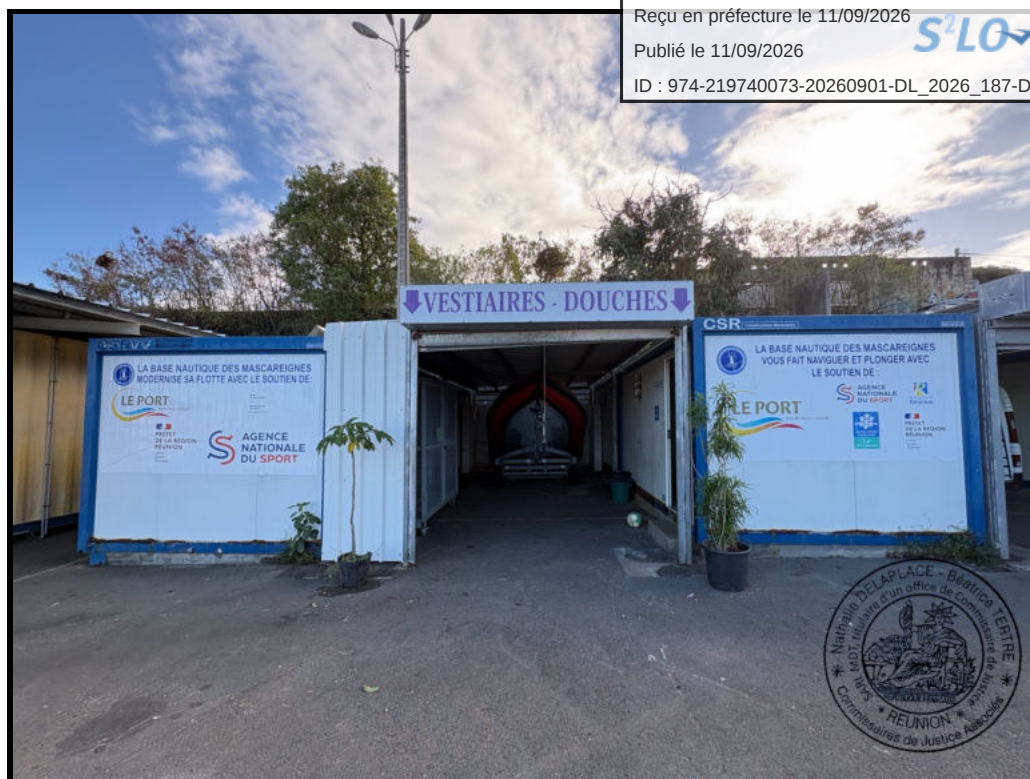
33.

Les parois présentent des salissures d'usage. En partie basse, au droit des jonctions entre les panneaux et le sol, je constate des traces d'oxydation et de corrosion.

Enfin, les structures métalliques extérieures des modules présentent, en partie basse, des traces de corrosion superficielles compatibles avec une exposition prolongée aux intempéries et à un environnement marin.

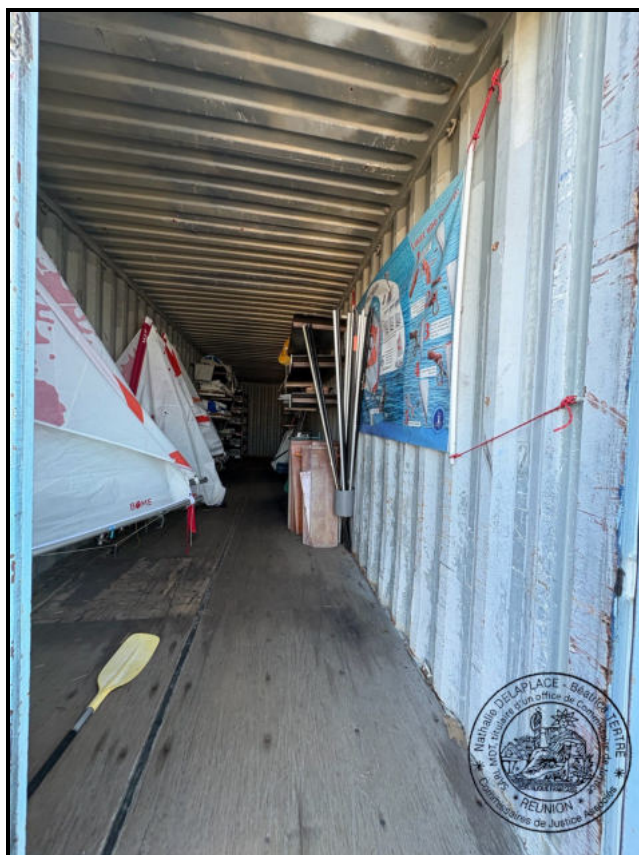
76.

L'intérieur est utilisé pour le stockage de matériel nautique. Les parois du container présentent des traces de corrosion et d'oxydation, sans autre désordre apparent.

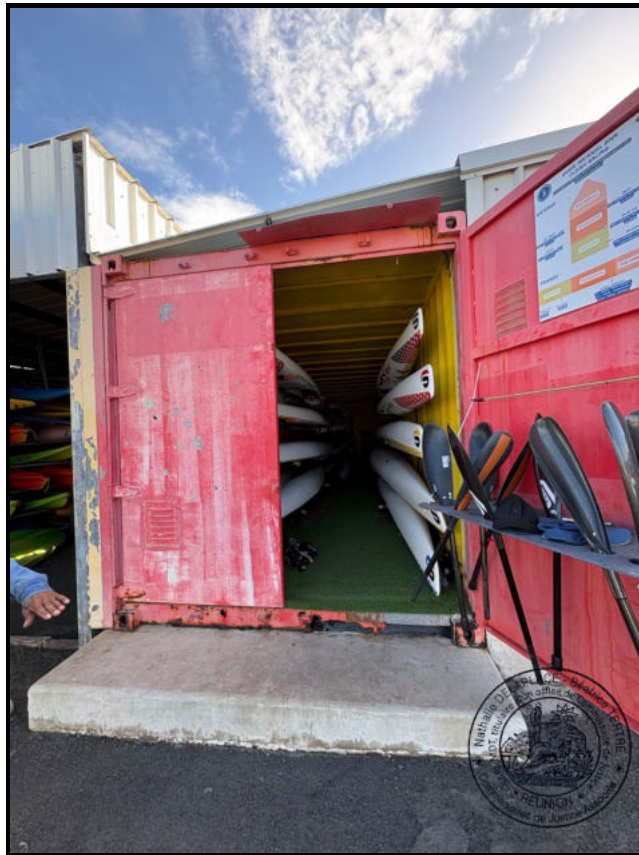
86.

Je relève que le container présente un état de vétusté marqué, avec de nombreuses traces de corrosion. Le plancher est fortement dégradé et a fait l'objet de réparations de fortune par l'ajout de panneaux en bois. Plusieurs ouvertures et affaissements sont visibles au niveau du plancher, laissant apparaître le sol sous le container.

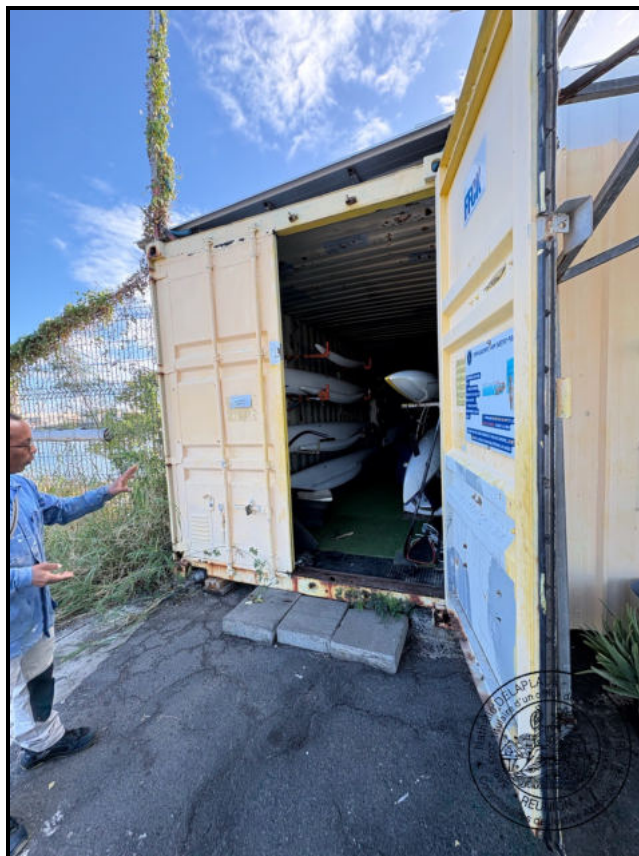
97.

Je constate la présence d'un container jaune appartenant à la mairie, utilisé pour le stockage de pirogues avec leurs flotteurs. Le container présente un état d'usure avec des traces de corrosion, notamment au niveau du seuil inférieur et de la structure métallique. Le matériel entreposé est correctement rangé sur des supports.

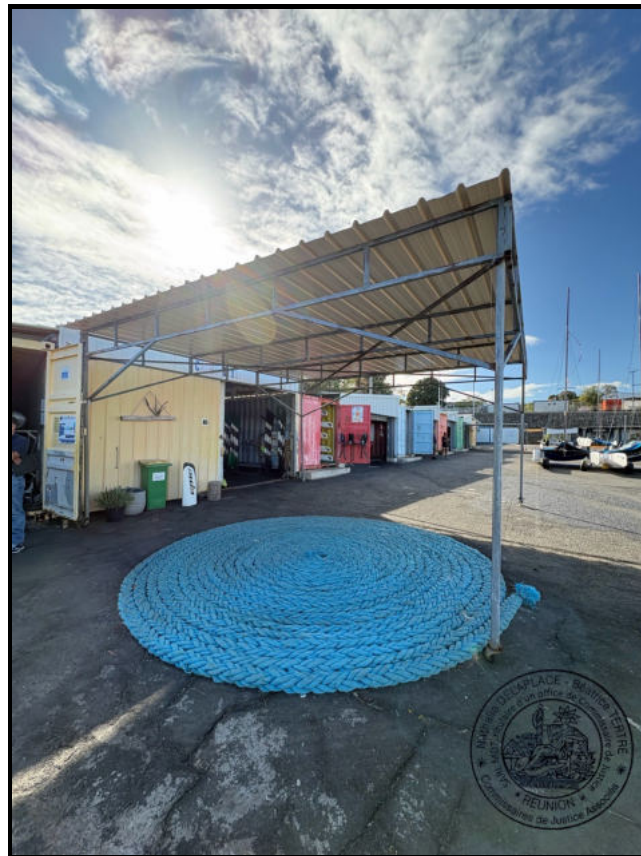
102.

Je relève que l'enrobé de la plateforme présente un état d'usure avec des fissures et des reprises ponctuelles, sans désordre majeur apparent.

Les toitures des différents bâtiments et containers sont en état d'usage, avec la présence de traces superficielles de corrosion sur certaines couvertures métalliques.
