CESSION À TITRE GRATUIT DES  
AMÉNAGEMENTS ET DES  
ÉQUIPEMENTS (CONTAINERS,  
MODULAIRES, HANGARS) À  
L'ASSOCIATION BASE NAUTIQUE  
DES MASCAREIGNES (B.N.M)

## **ACTE DE COMMISSAIRE DE JUSTICE**

## **PROCES VERBAL DE CONSTAT**

**LE MARDI TRENTE JUIN  
DEUX MILLE VINGT SIX  
de 09 heures 00 à 09 heures 45.**

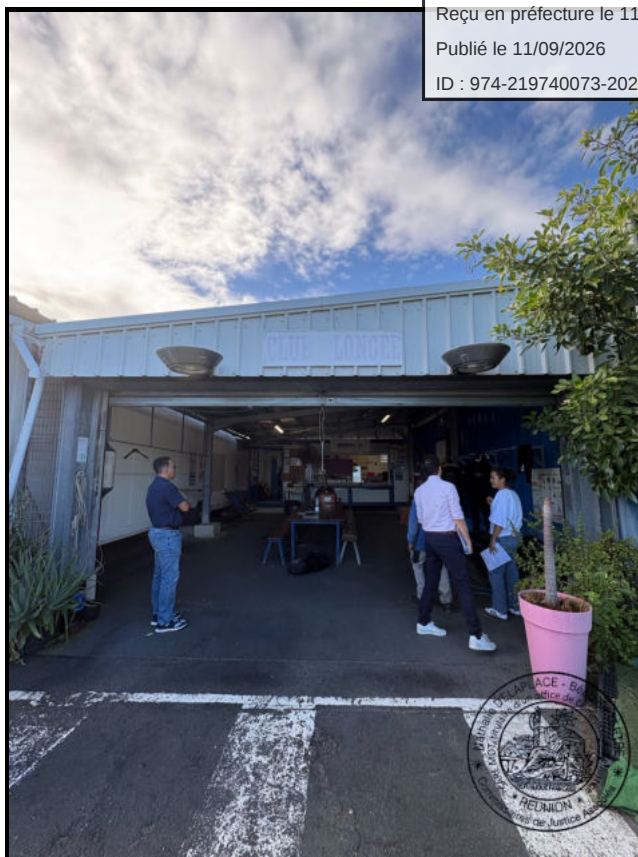
1.

Les parois, le plafond et le revêtement de sol apparaissent en bon état général, sans dégradation apparente.

L'ensemble est propre, entretenu et ne présente pas de désordre visible au jour de mes constatations.

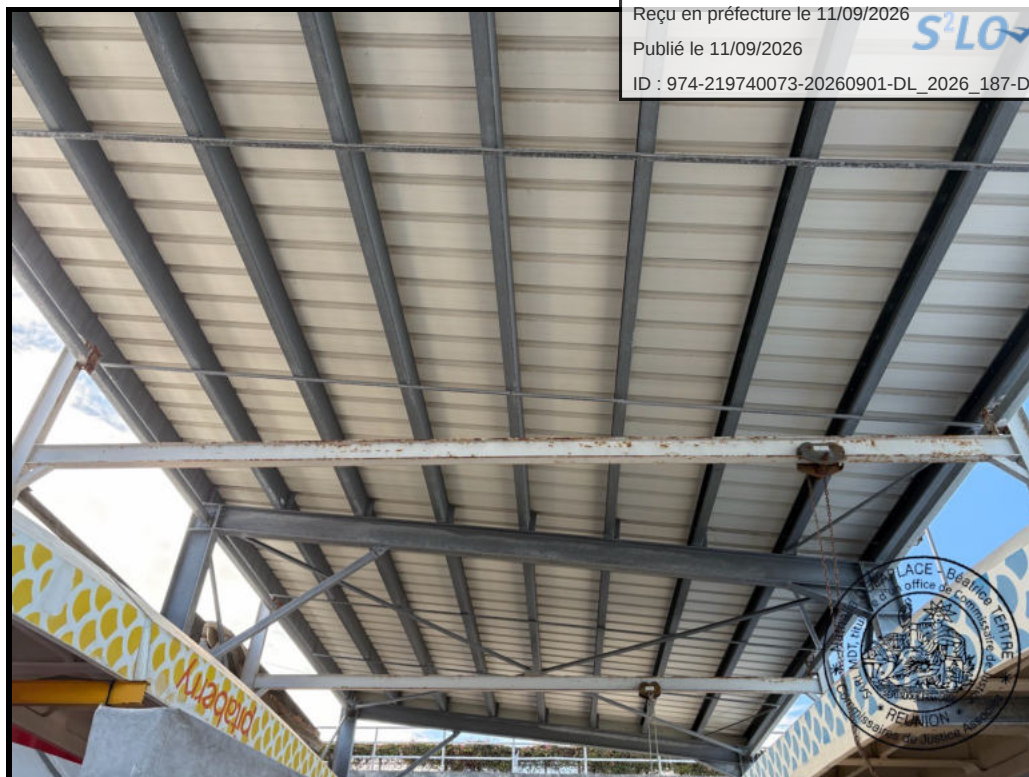
10.

Je relève toutefois que certaines poutres métalliques peintes en blanc présentent des traces de corrosion superficielle (rouille).

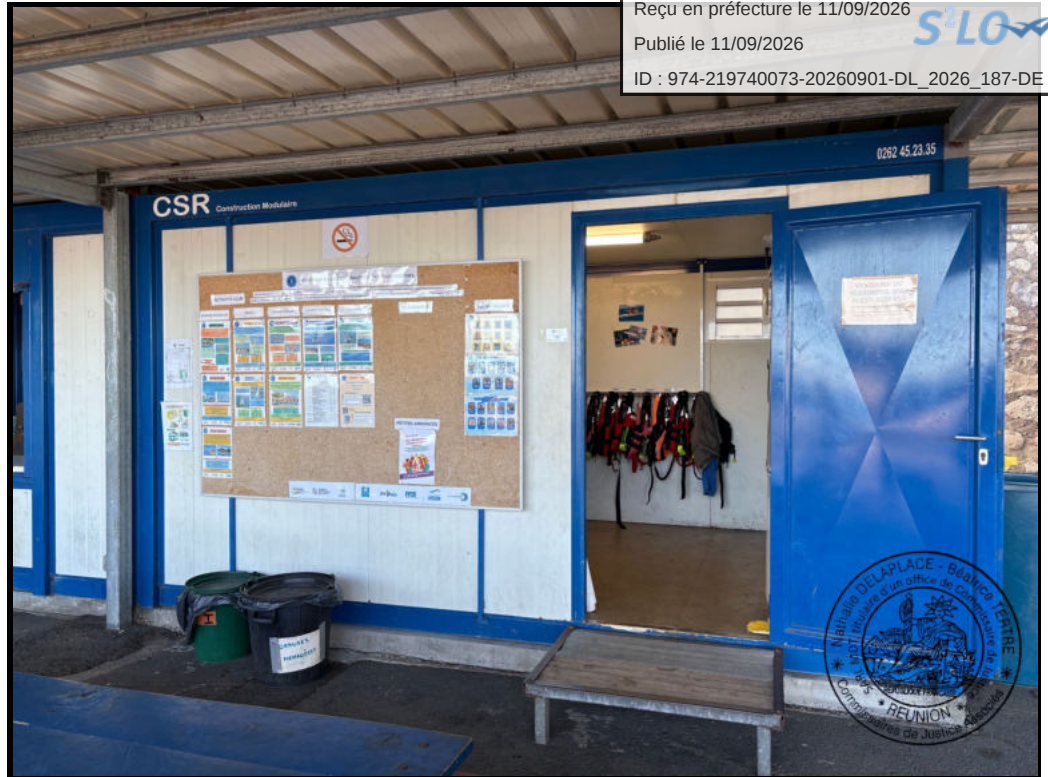
12.

L'auvent est constitué d'une structure métallique galvanisée reposant sur des poteaux métalliques. Je relève que certaines poutres métalliques peintes en blanc présentent des traces superficielles de corrosion, tandis que la structure galvanisée apparaît en bon état général.

À l'extérieur, je constate que l'enrobé présente par endroits des fissures et des reprises localisées.

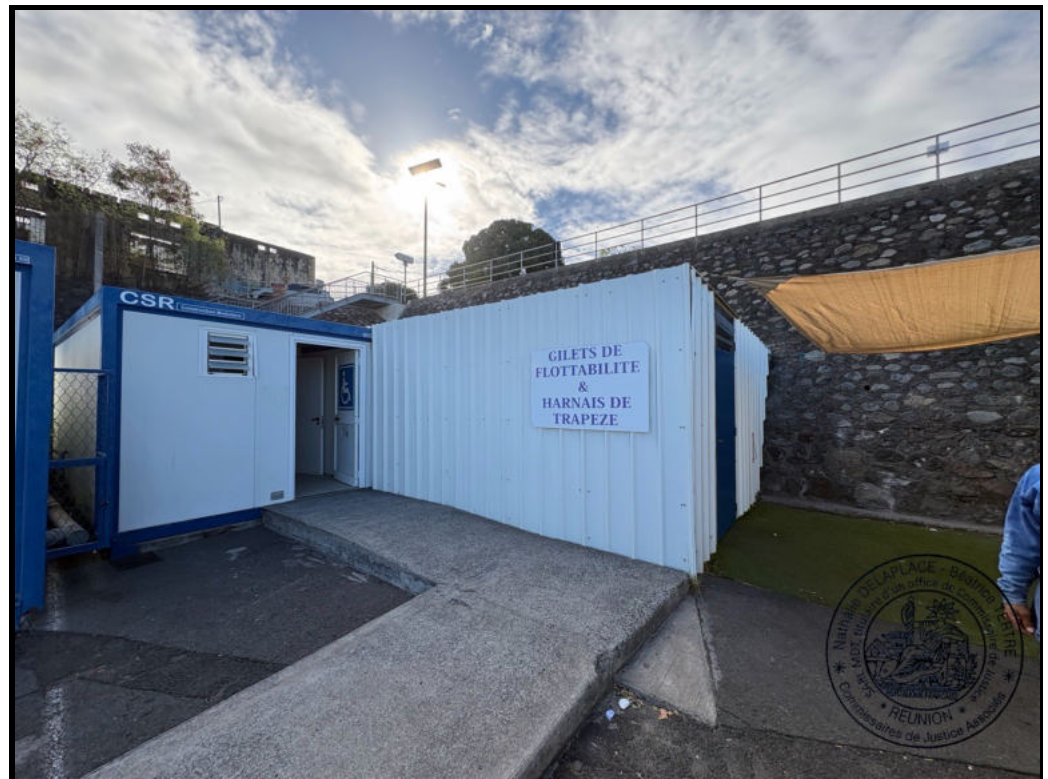
20.

Il m'est indiqué que ce local appartient à la BNM et ne fait pas partie des installations de la Ville. L'ensemble apparaît en bon état général, sans désordre apparent sur les parois extérieures, les menuiseries ou la toiture visible.

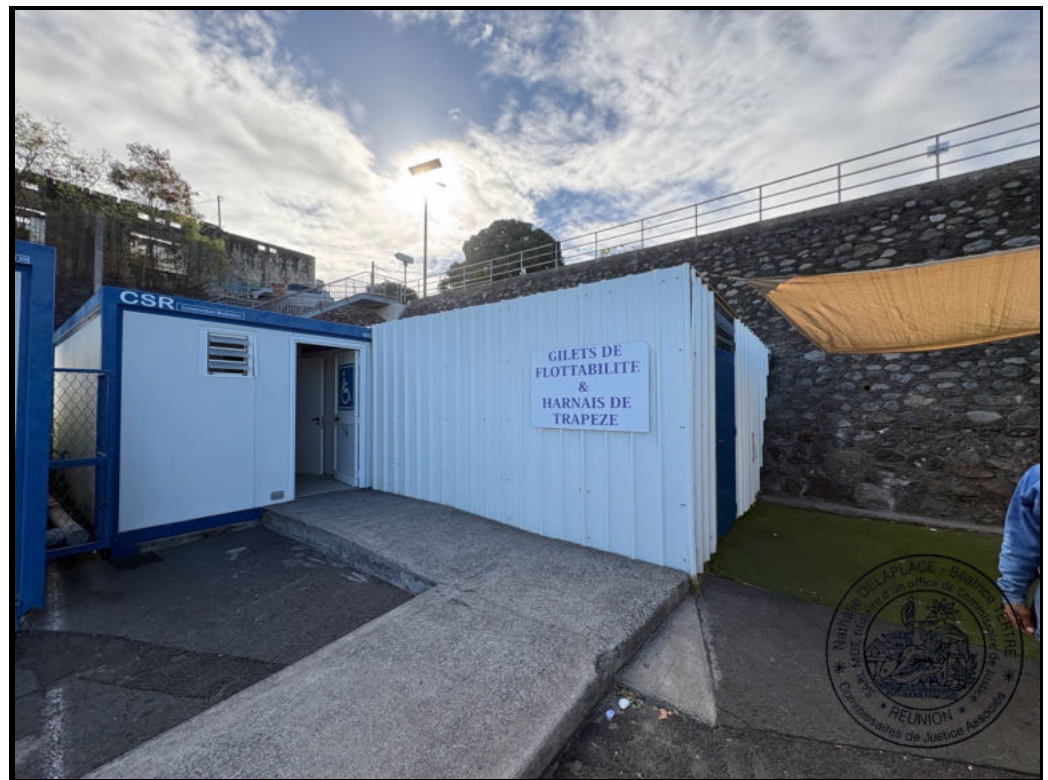
21.

L'accès s'effectue par une porte identifiée par le pictogramme PMR. À l'intérieur, dans la seconde pièce, je constate la présence d'un lavabo, d'un WC, de barres d'appui, d'un siège de douche rabattable ainsi que d'un siphon de sol. Les revêtements de sol sont constitués de carreaux et les parois sont en panneaux modulaires.

A l'intérieur de la première pièce se trouve un espace vestiaire, équipé de deux bancs en bois. L'ensemble apparaît en bon état général et ne présente pas de désordre apparent lors de mon passage.

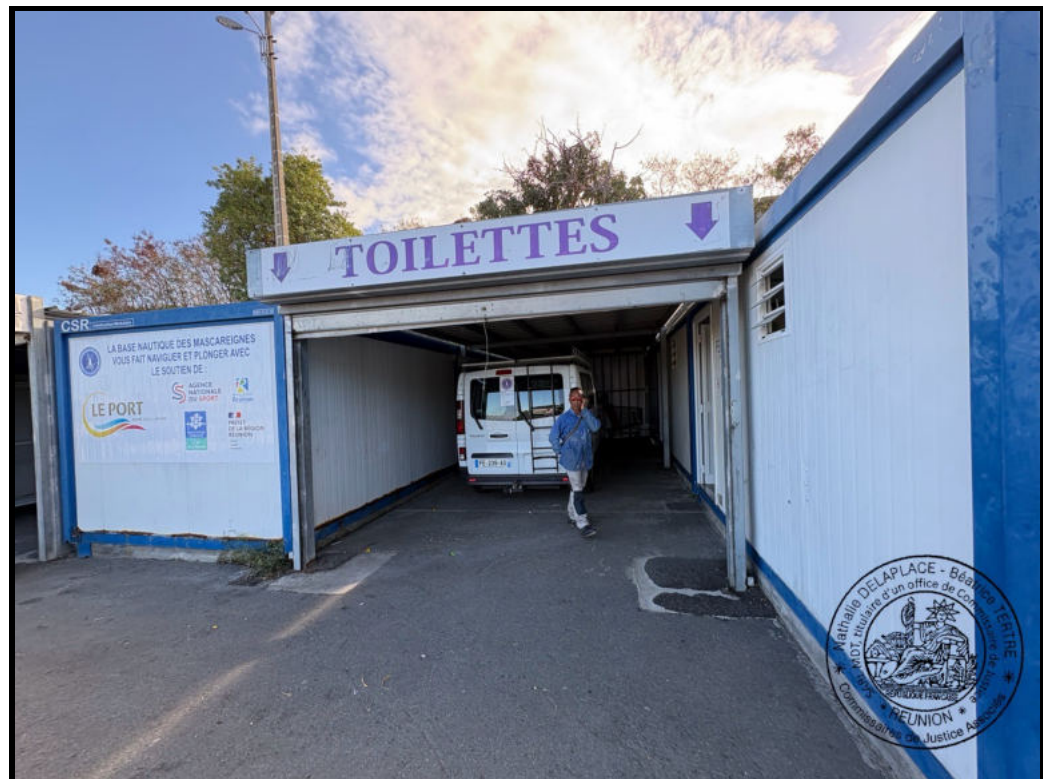
26.

L'ensemble est accessible depuis une allée revêtue d'enrobé. Je constate que l'auvent est en bon état apparent et que les panneaux métalliques de fermeture latéraux ne présentent pas de désordre visible.

Le module « HOMME » présente une configuration similaire, avec un espace commun desservant plusieurs cabines individuelles, dont une équipée d'un WC, ainsi qu'un lavabo. Les sols sont carrelés et les parois sont en panneaux modulaires. L'ensemble est également en bon état apparent.

À l'arrière du module sanitaire, sous le prolongement de l'auvent, je constate la présence d'un espace de rangement ouvert dans lequel sont entreposés notamment deux chariots métalliques ainsi qu'un tuyau d'arrosage enroulé. Cet espace ne présente pas de désordre apparent lors de mon passage.

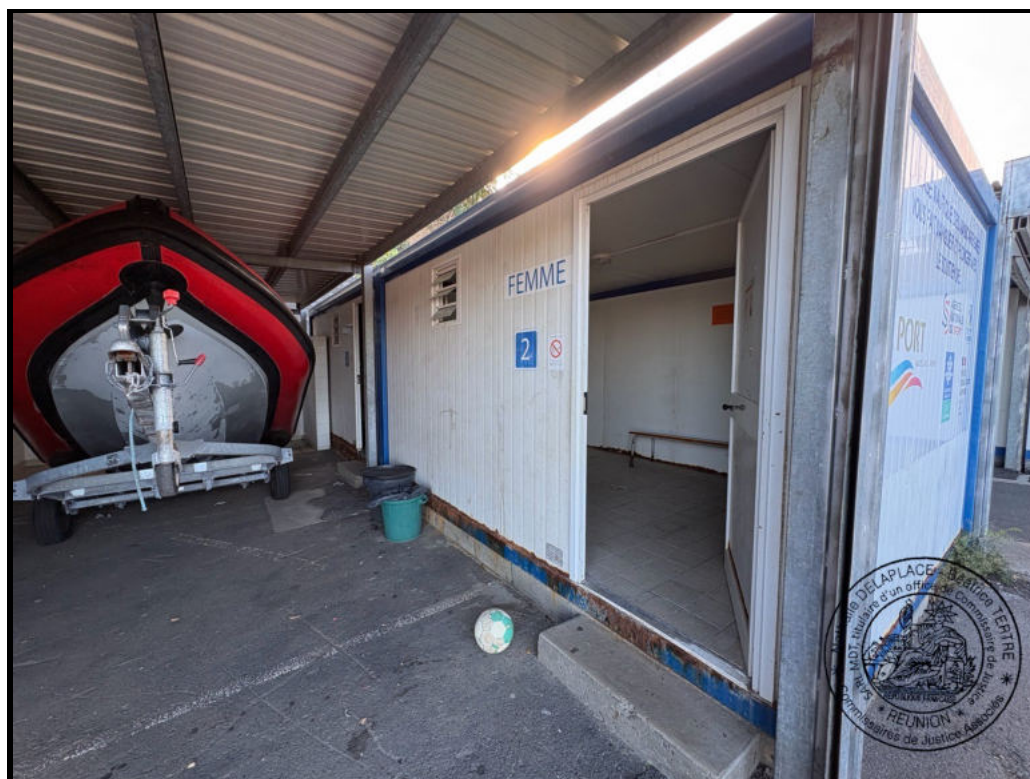
34.

Les parois présentent des salissures d'usage. En partie basse, au droit des jonctions entre les panneaux et le sol, je constate des traces d'oxydation et de corrosion.

Enfin, les structures métalliques extérieures des modules présentent, en partie basse, des traces de corrosion superficielles compatibles avec une exposition prolongée aux intempéries et à un environnement marin.

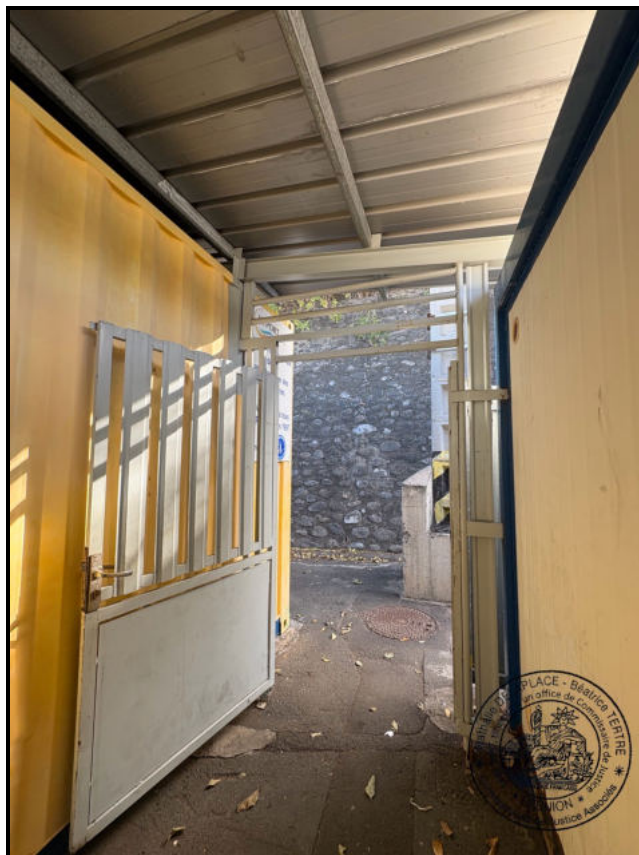
47.

## Portillon, réhausse et sur-toiture

Le portillon métallique piéton est en bon état de fonctionnement. Il est ouvert lors de mon passage.

Je constate une réhausse métallique et la toiture du passage couvert en bon état : l'ensemble appartient à la Base Nautique des Mascareignes (BNM).

La clôture métallique extérieure longeant le cheminement piéton appartient à la Mairie, elle est en acier galvanisé en bon état d'ensemble, présentant uniquement quelques traces ponctuelles d'oxydation au niveau des assemblages.

Le cheminement piéton en enrobé en état d'usage, bordé d'un mur maçonné en moellons.

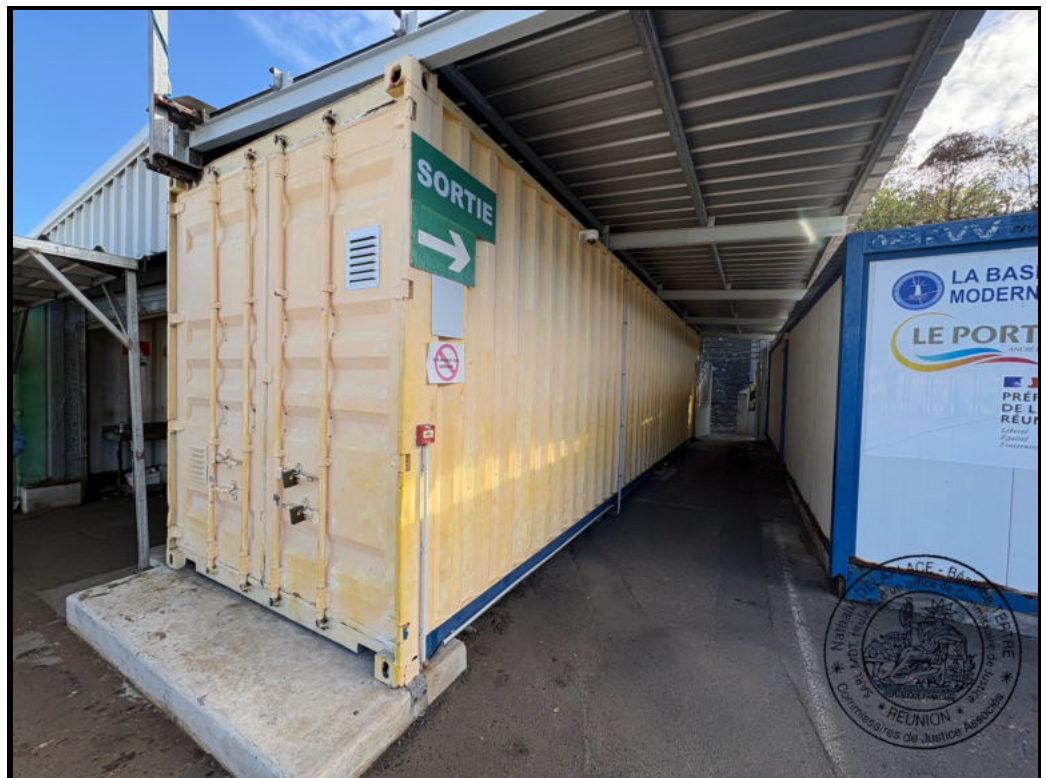
52.

## Container jaune

Le container jaune, appartenant à la Mairie, est aménagé en atelier. Les portes métalliques sont en bon état apparent et permettent l'accès à l'intérieur.

À l'arrière du container, je constate la présence d'un auvent fixe, appartenant à la Mairie, constitué d'une structure métallique supportant une couverture en bac acier, en bon état apparent.

En façade avant, je constate la présence d'un auvent métallique amovible, appartenant à la Base Nautique des Mascareignes (BNM). Cet auvent, monté sur roulettes et couvert en bac acier, est également en bon état apparent.

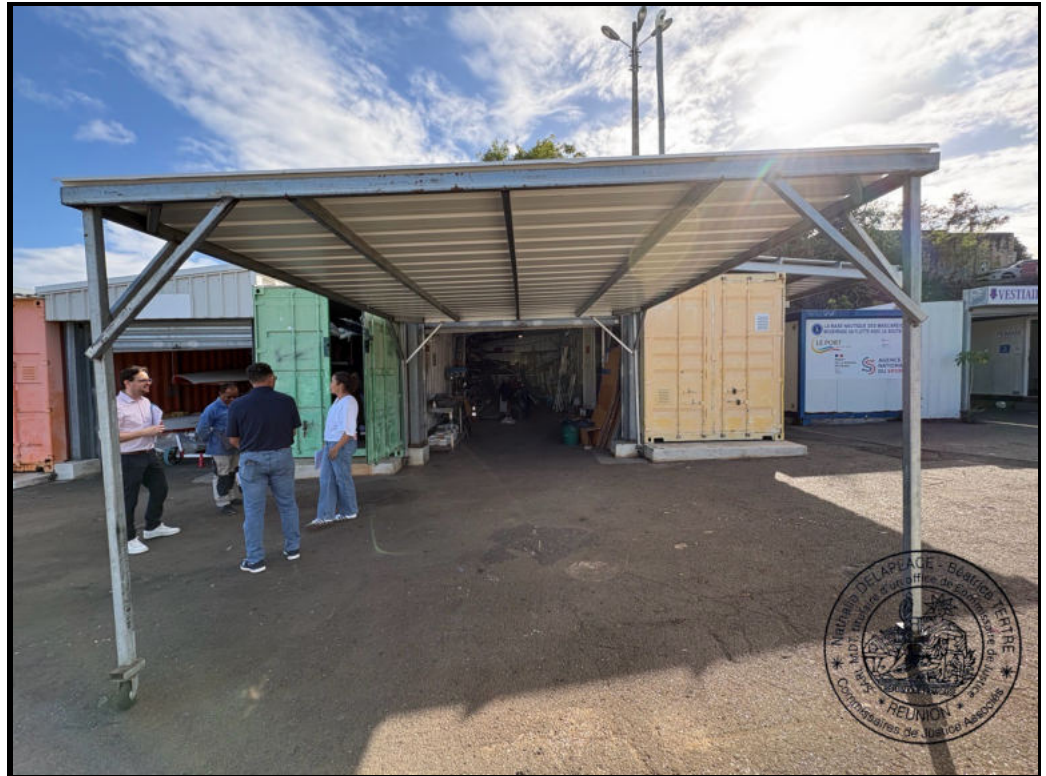
61.

## Container vert = stock

Le container vert, affecté au stockage, est en bon état apparent. Ses portes métalliques fonctionnent normalement et permettent l'accès à l'intérieur. Je constate qu'il est utilisé pour entreposer divers matériels nautiques, notamment des mâts, tubes, voiles, équipements et accessoires de navigation, disposés sur des supports de rangement. L'ensemble est conforme à sa destination et ne présente pas de désordre apparent.

En façade, je constate la présence d'un auvent métallique appartenant à la Mairie, constitué d'une structure métallique avec couverture en bac acier. Cet auvent est équipé d'un volet manuel, dont le fonctionnement est constaté. L'ensemble est en bon état apparent.

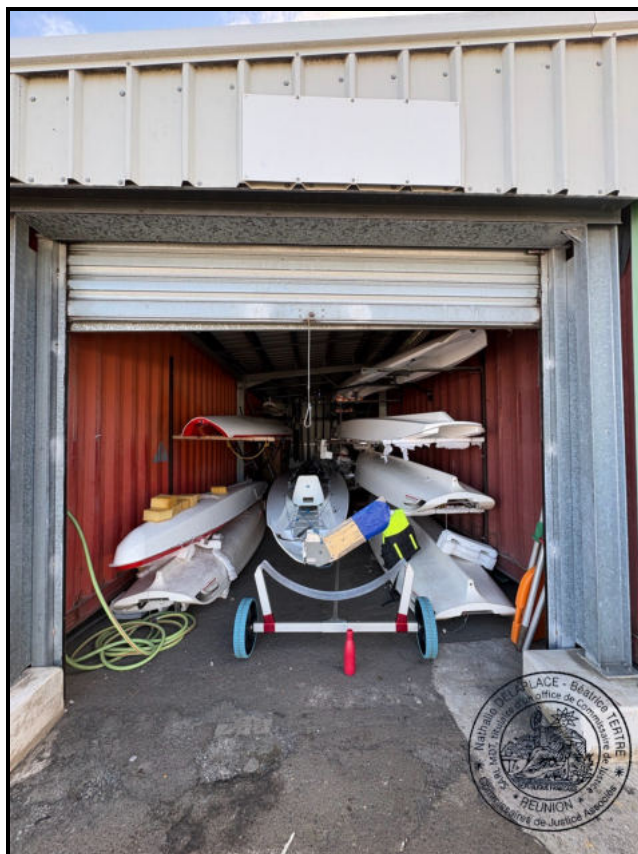
64.

## Container orange

Le container orange, appartenant à la Base Nautique des Mascareignes (BNM), est destiné au stockage du matériel de voile. En façade, il est équipé d'un volet roulant métallique.

À l'intérieur, je constate la présence de divers équipements de navigation, entreposés sur des supports métalliques adaptés. Une structure métallique supportant une couverture en bac acier est installée en plafond afin de protéger le matériel stocké. L'ensemble est en bon état apparent et ne présente pas de désordre particulier.

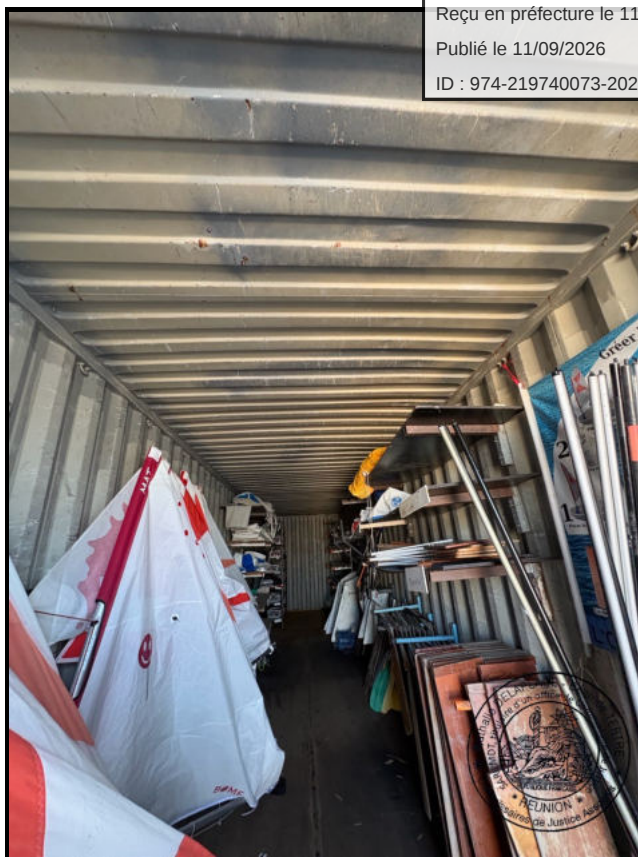
77.

## Container bleu clair

L'intérieur est utilisé pour le stockage de matériel nautique. Les parois du container présentent des traces de corrosion et d'oxydation, sans autre désordre apparent.

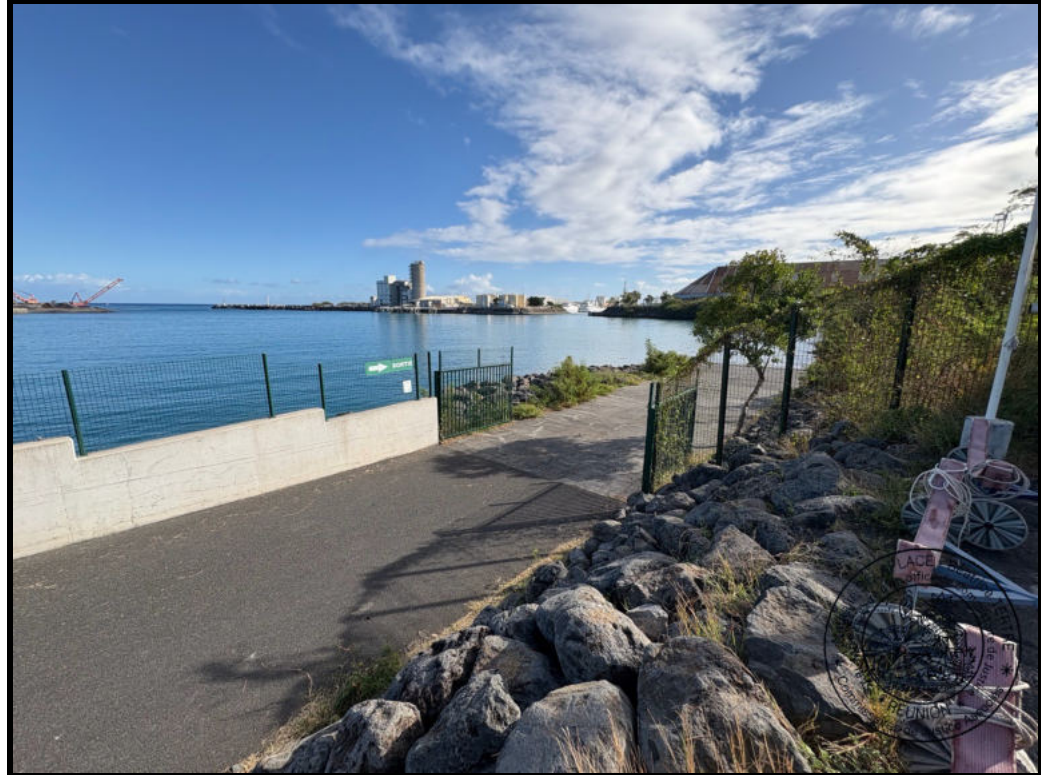
82.

Je constate qu'en limite du site est implantée une clôture en grillage rigide de couleur verte, équipée d'un portail métallique assorti, également de couleur verte.

Le portail est ouvert lors de mon passage et permet l'accès à une rampe en béton descendant vers l'océan. Aucun désordre particulier n'est relevé sur cet ouvrage.

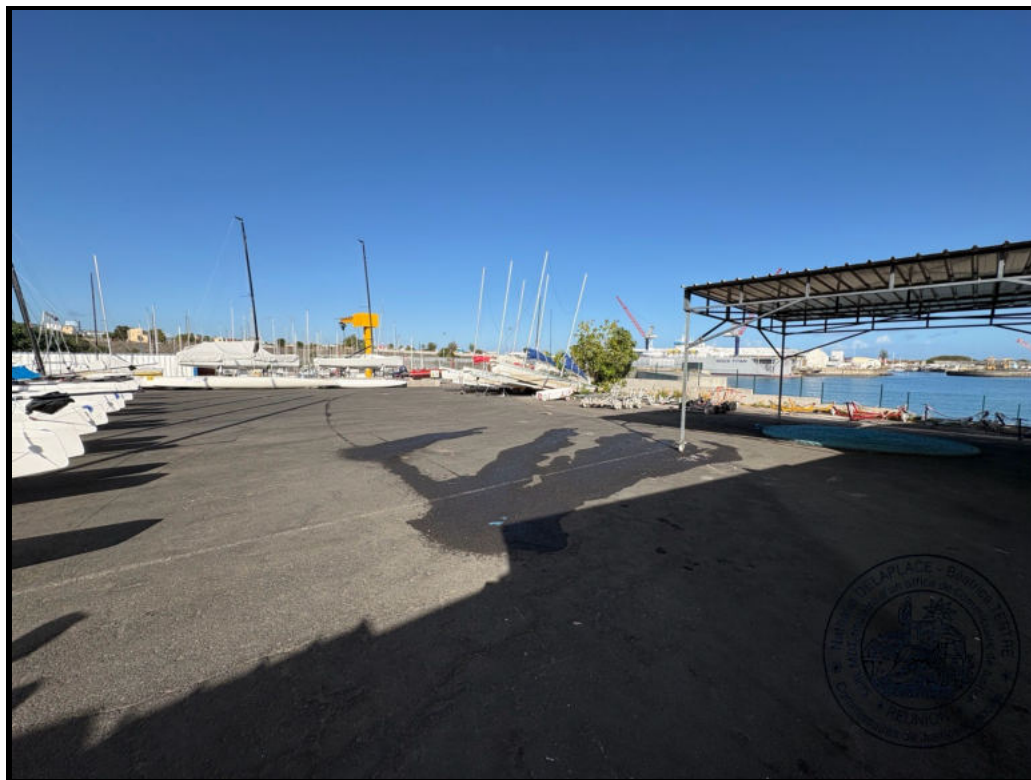
83.

Je constate la présence d'un auvent métallique ouvert sur les côtés. Sous celui-ci sont entreposés plusieurs dériveurs ainsi que du matériel de voile. Aucune dégradation apparente n'est visible sur la structure.

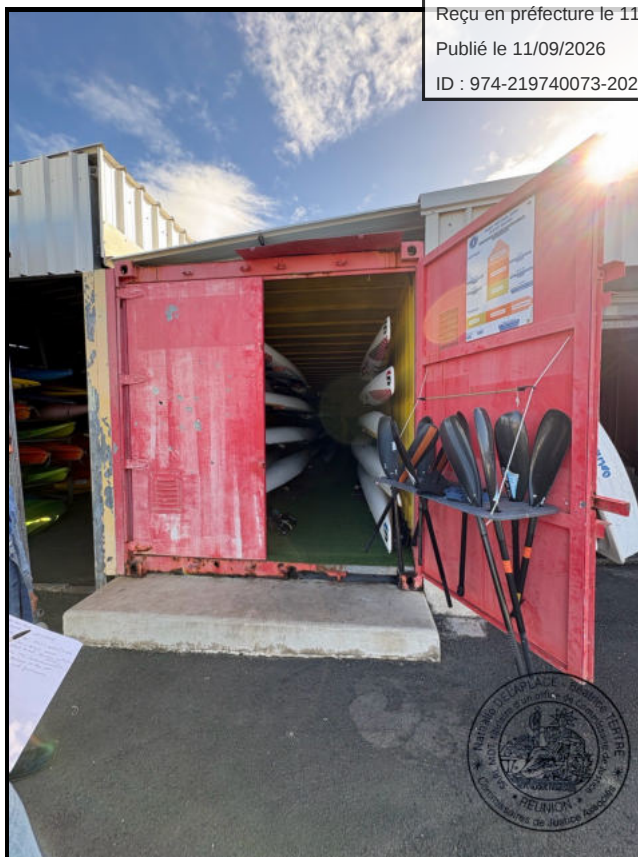
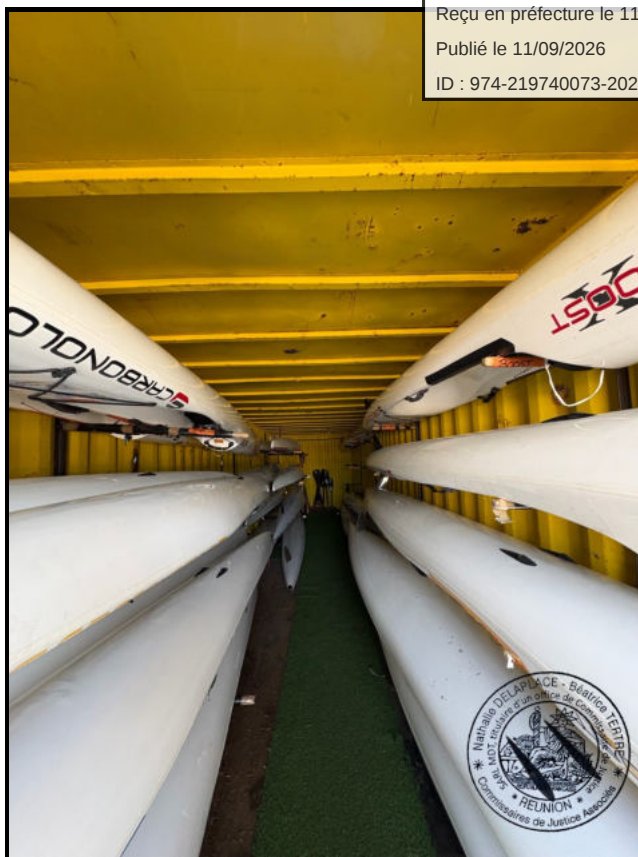
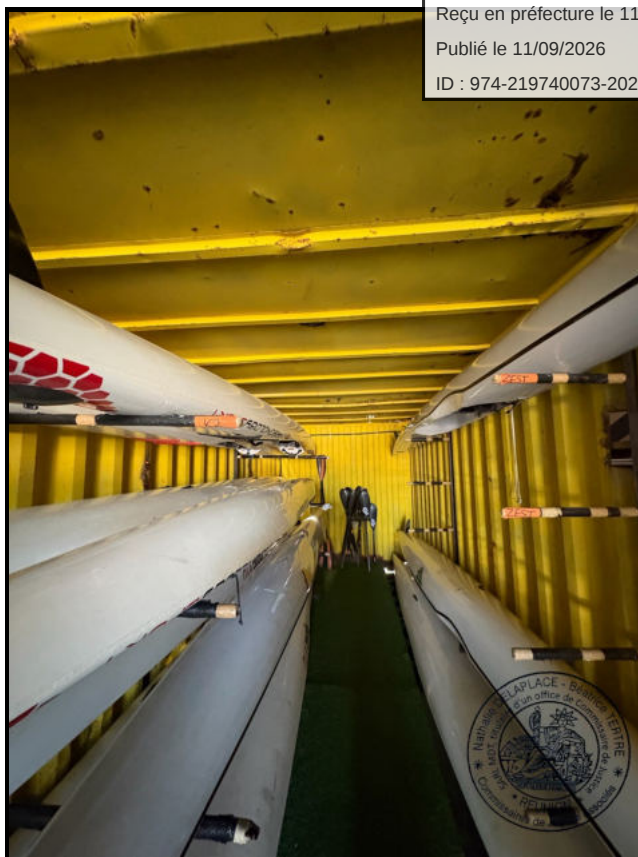
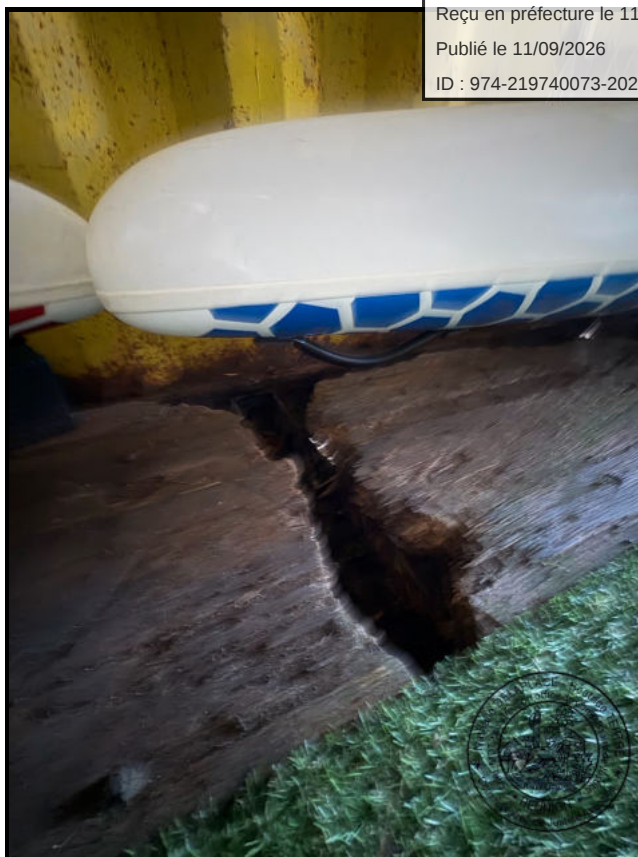
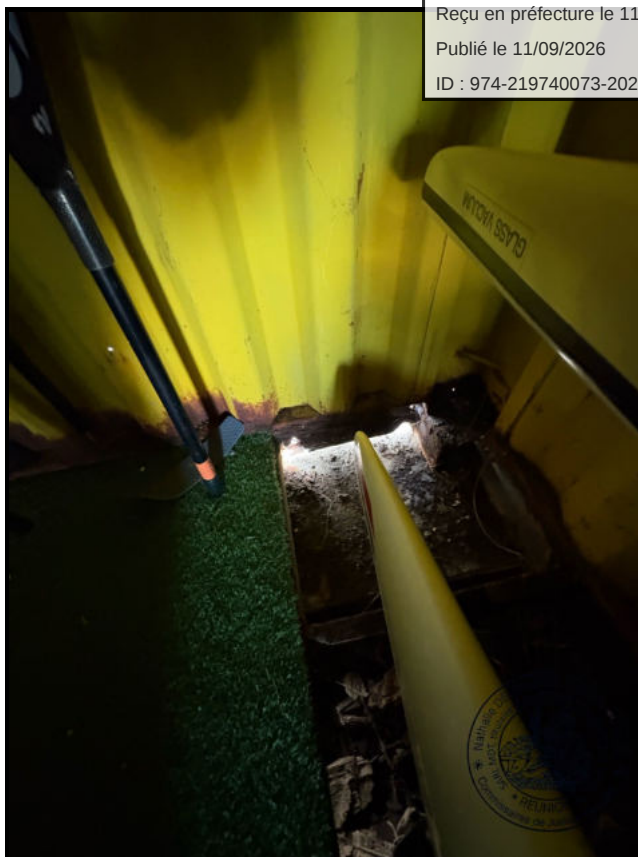
Je constate la présence d'un container maritime de couleur rouge, appartenant à la BNM, utilisé pour le stockage de kayaks. Les portes sont ouvertes lors de mon passage, permettant de constater que plusieurs kayaks y sont entreposés sur des supports latéraux.

Je relève que le container présente un état de vétusté marqué, avec de nombreuses traces de corrosion. Le plancher est fortement dégradé et a fait l'objet de réparations de fortune par l'ajout de panneaux en bois. Plusieurs ouvertures et affaissements sont visibles au niveau du plancher, laissant apparaître le sol sous le container.

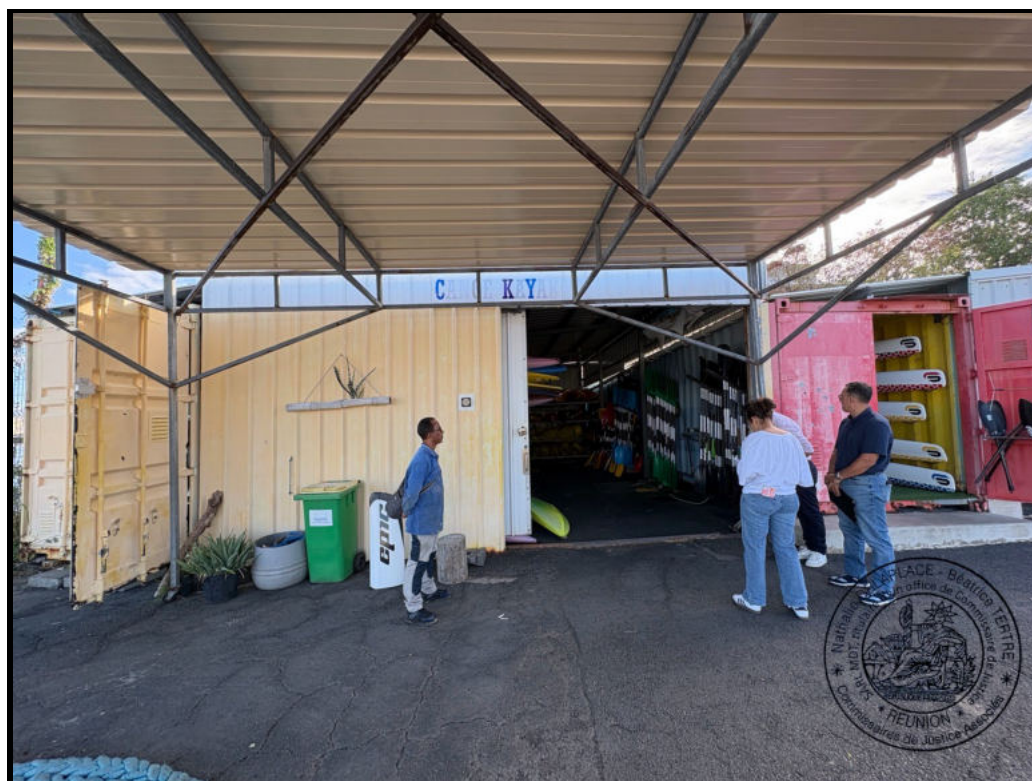
92.

Je constate la présence d'un hangar de stockage en bon état, fermé par un portail coulissant métallique équipé d'un cadenas. À l'intérieur sont entreposés des kayaks, pagaies et divers matériels nautiques, rangés sur des supports. L'ensemble est en bon état apparent.

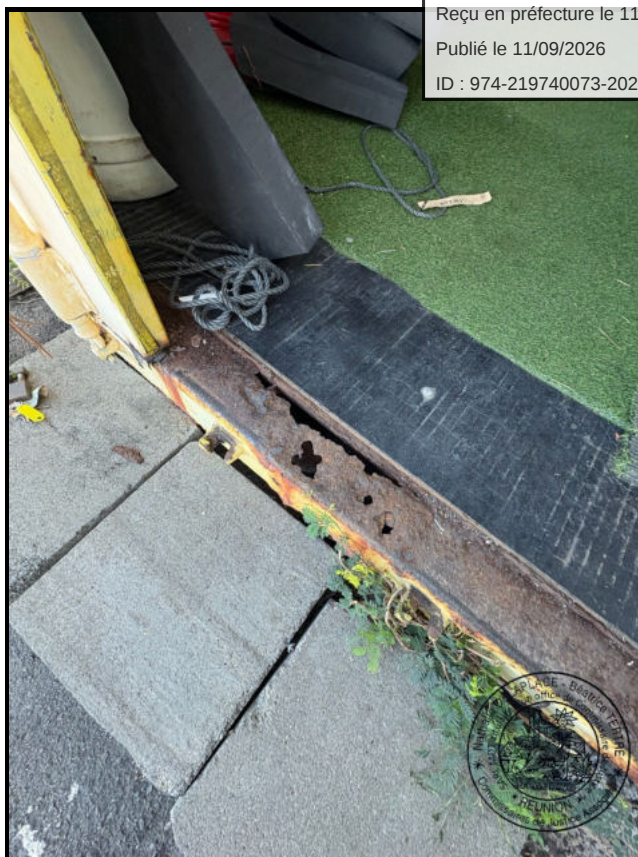
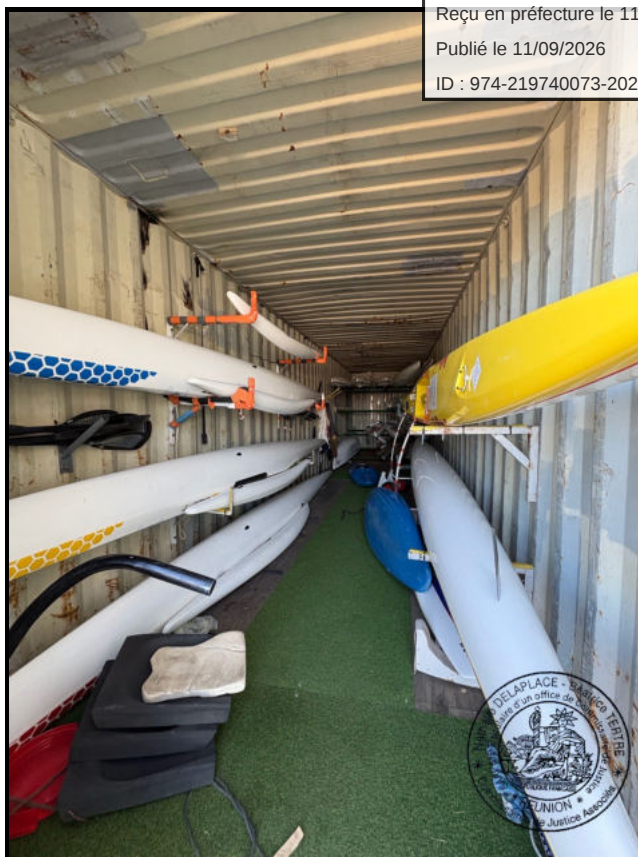
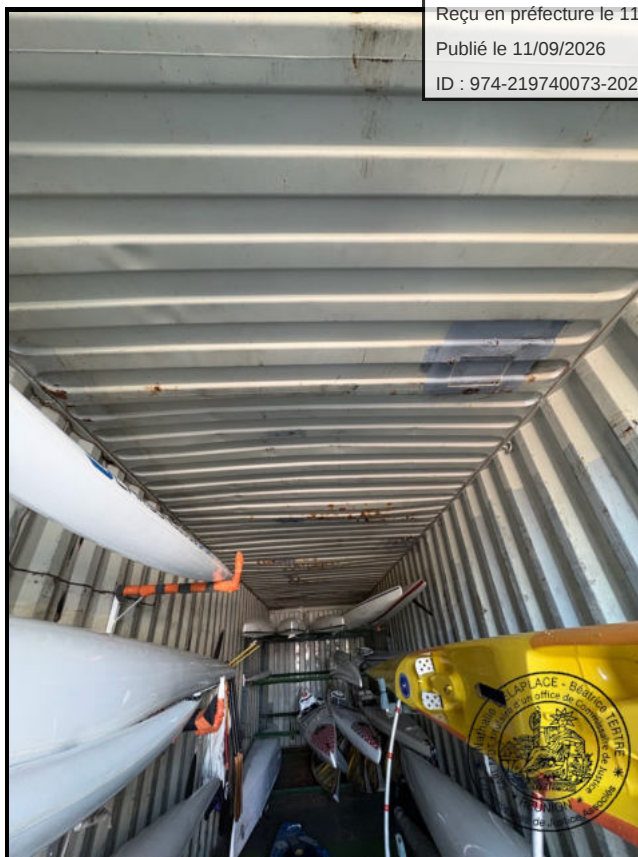
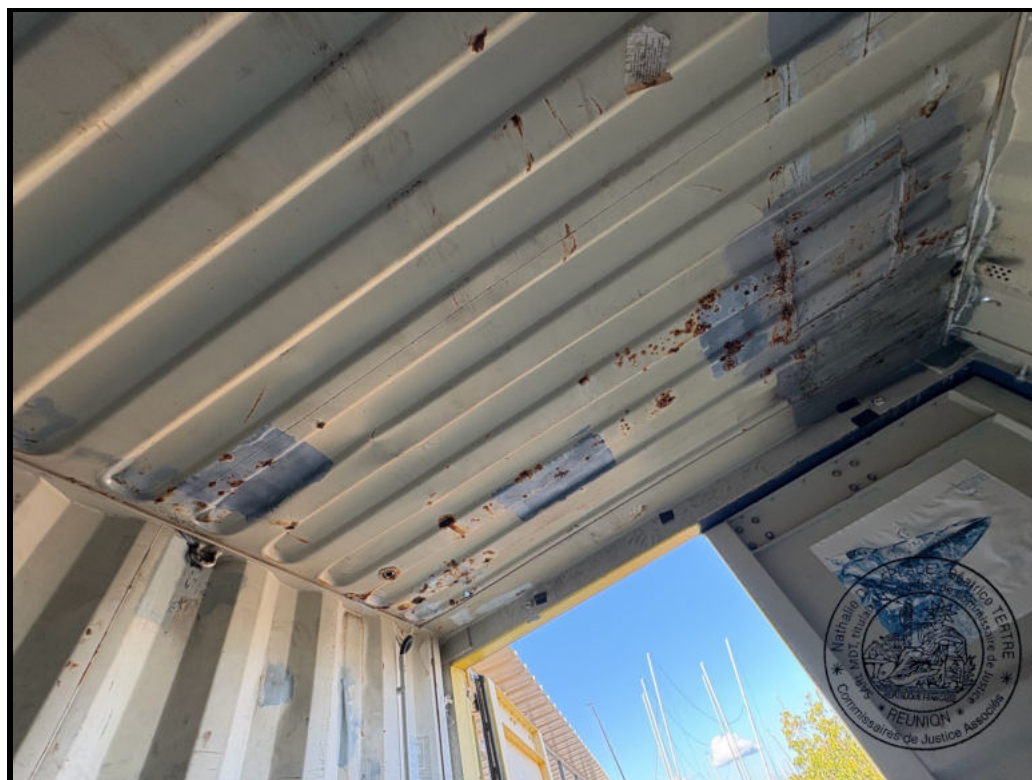
Je constate la présence d'un container jaune appartenant à la mairie, utilisé pour le stockage de pirogues avec leurs flotteurs. Le container présente un état d'usure avec des traces de corrosion, notamment au niveau du seuil inférieur et de la structure métallique. Le matériel entreposé est correctement rangé sur des supports.

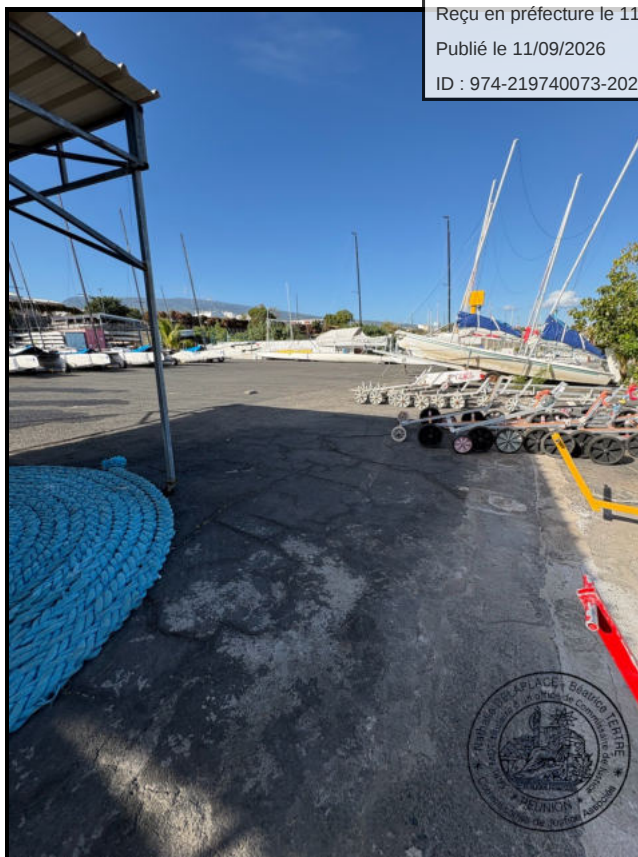
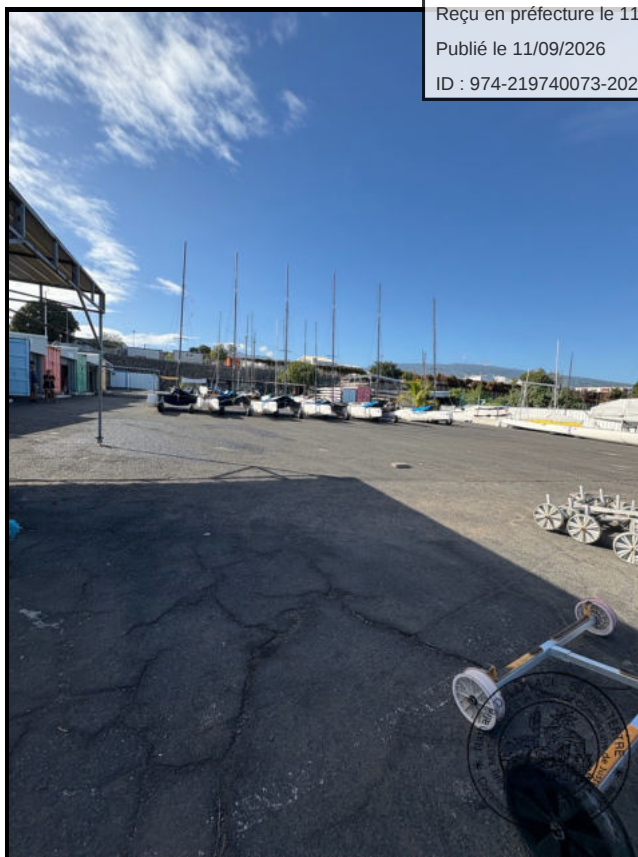
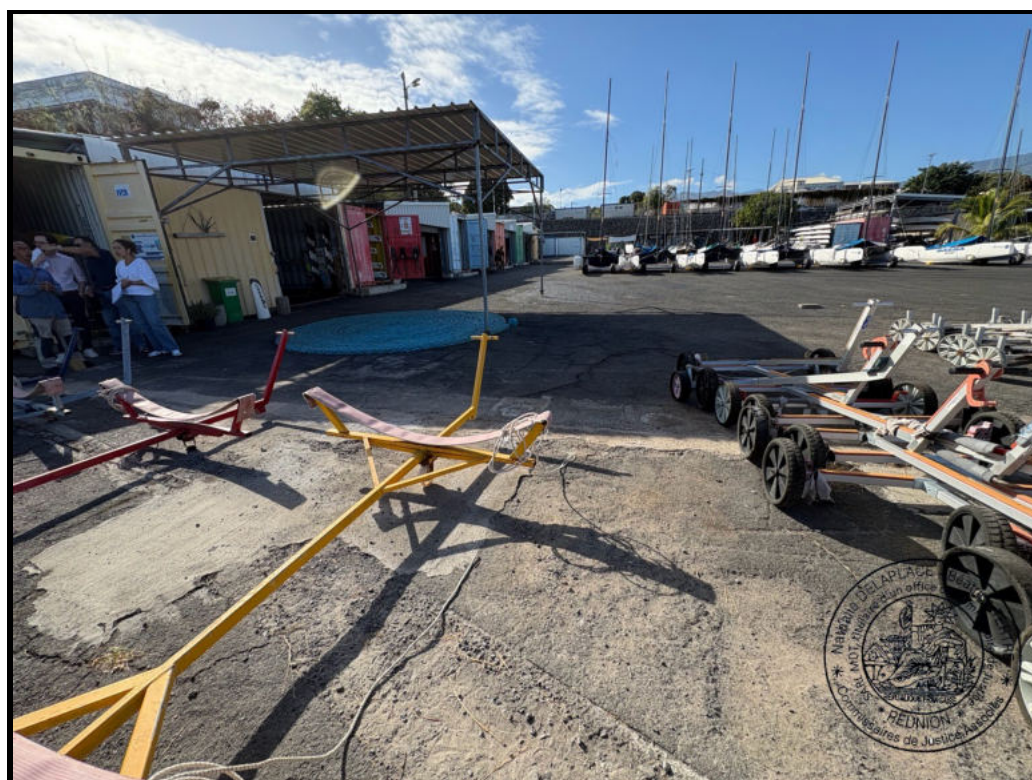
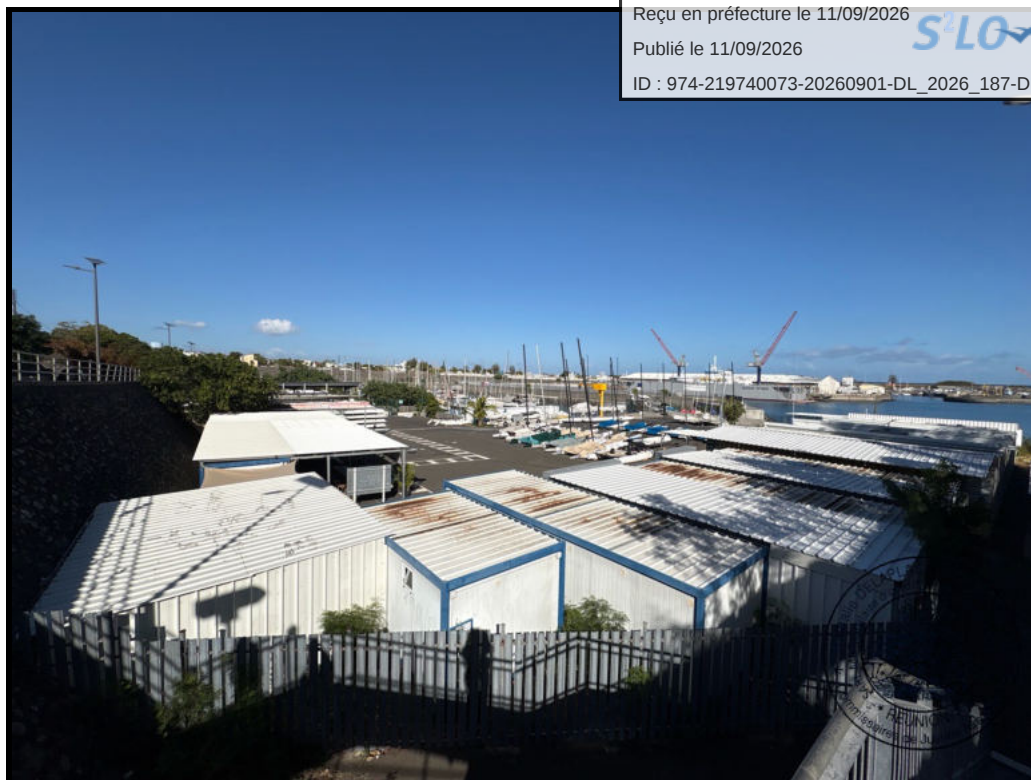
Je constate la présence d'un auvent amovible à structure métallique et couverture en tôles, en bon état apparent. Selon les indications qui me sont fournies, cet auvent n'appartient pas à la mairie.

Je relève que l'enrobé de la plateforme présente un état d'usure avec des fissures et des reprises ponctuelles, sans désordre majeur apparent.

Les toitures des différents bâtiments et containers sont en état d'usage, avec la présence de traces superficielles de corrosion sur certaines couvertures métalliques.
